PortaCount[®]

マスクフィットテスト

トラブルシューティングガイドトップ5

アプリケーションノート RFT-043 (A4-JP)

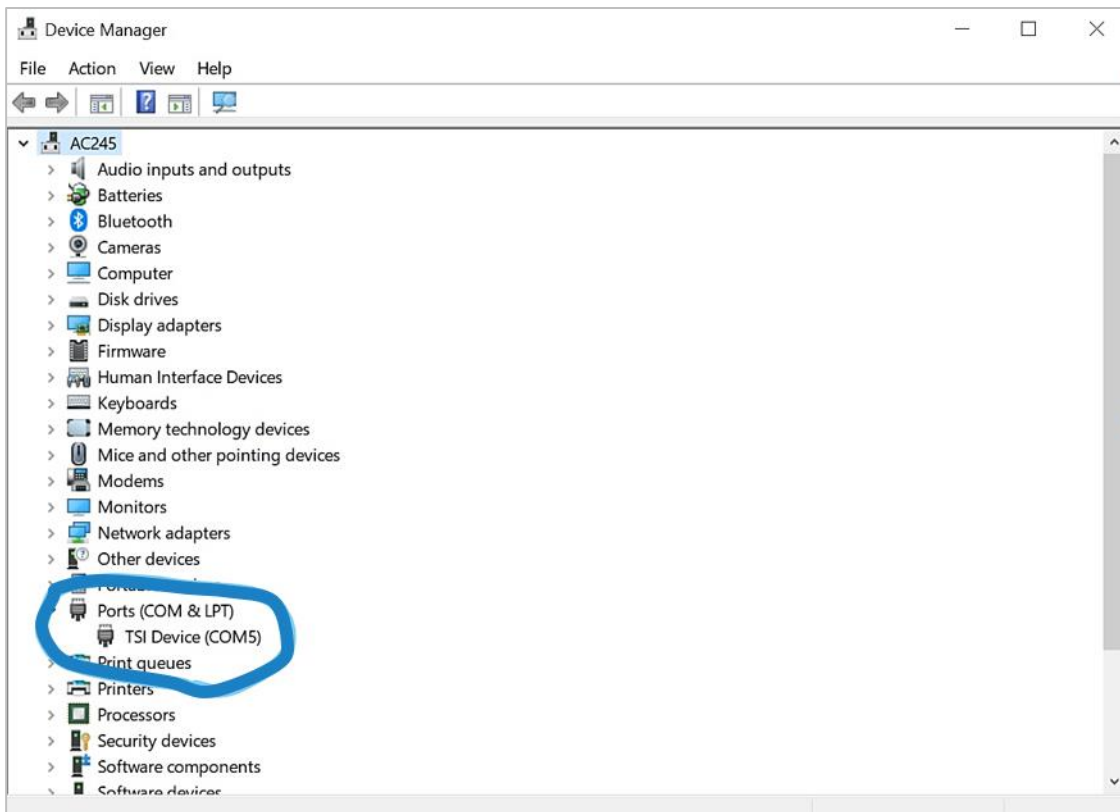
Windows[®] ノートパソコンまたはパソコンでデバイスマネージャを開き、図のようにドライバ「TSI Device (COM5)」が表示されているか確認してください。ドライバに黄色い三角形の中に感嘆符が付いている場合は、ドライバをアンインストールし、PortaCount[®] マスクフィットテストを取り外してから、装置を再接続します。これで、ドライバ自体が再インストールされたはずですが。

図 1: PortaCount® マスクフィットテストを使用するための正しいドライバ

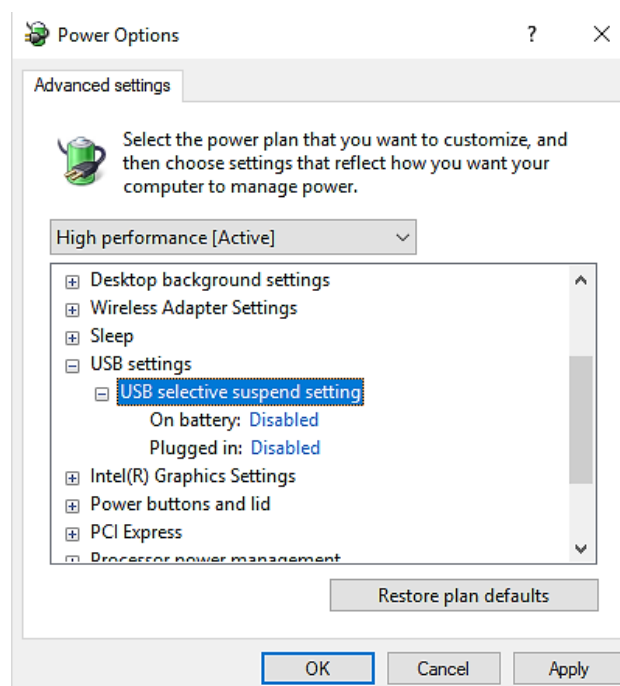
PC の USB ポートが省電力モードになっていないことを確認します。省電力モードに入っていて PC がアクティブでないために発生することがあります。モードを終了するとエラーが発生する場合があります(PC が「ハングアップ」しています)。他のデバイス(USB メモリなど)をポートに差し込み、PC がそれを認識するかどうかを確認します。認識された場合、USB ポートにエラーはありません。USB メモリが認識されない場合は、コンピュータを再起動します。問題の再発を回避するには、PC の省電力設定に移動し、選択的サスペンドの USB 設定を無効にします。

図 2: USB 省電力設定の変更

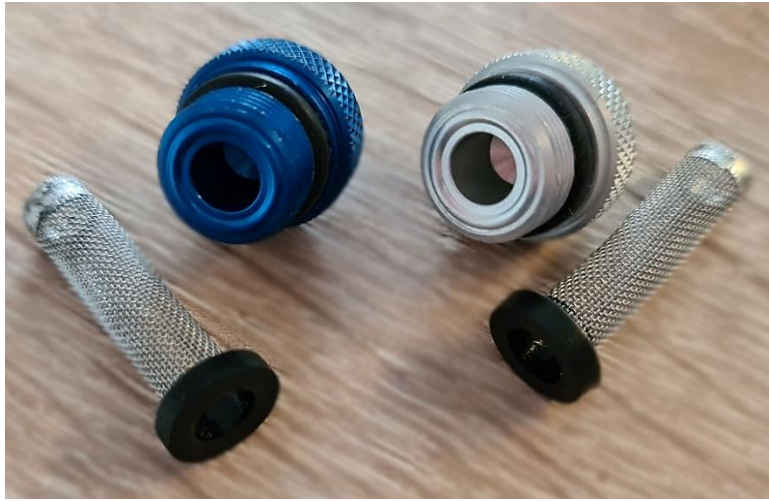
青色と銀色のコネクタがしっかりとネジ止めされていることを確認します。プライヤーを使用する場合は、ネジ部(スチールがアルミに合う)やインレットフィルタを傷つけないように注意してください。また、ポートとインレットフィルタの黒いシールリングも清掃します。交換用のフィルタが付属しています。

図 3: インレットポート(後)の黒いシールリング 4
およびインレットフィルタ(前)

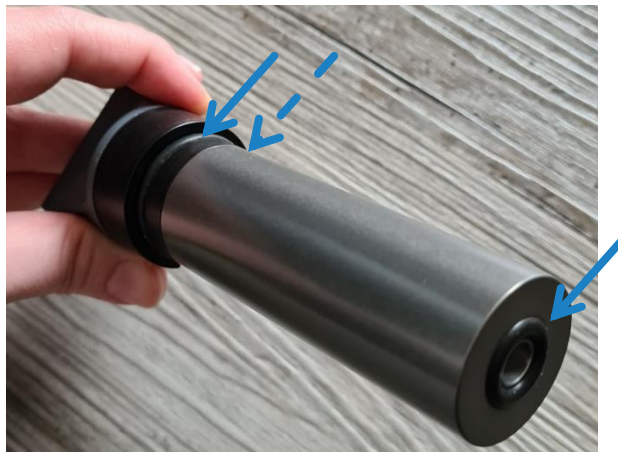
アルコールカートリッジがしっかりと閉まっていることを確認します。また、アルコールカートリッジの 3 カ所の黒いシールリングを点検します。シールリングに損傷がある場合は、個々の O リングまたはアルコールカートリッジ全体を交換してください。O リングを交換するときは、潤滑のためにごく少量のグリス (ワセリンなど) を使用してください。

図 5: アルコールカートリッジのシールリング

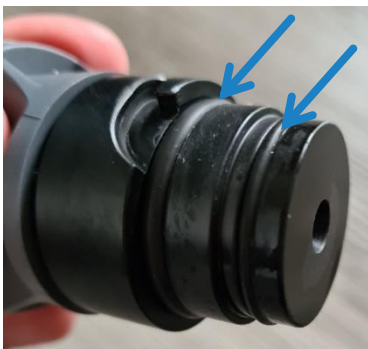
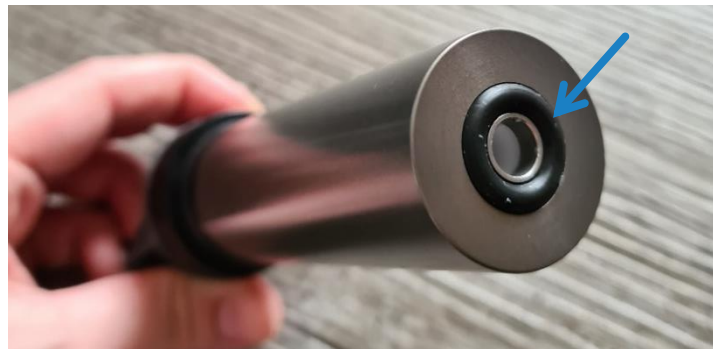
図 6: アルコールカートリッジのシールリング-詳細
